COMUNE DI POGGIBONSI <i>Rilevazione del Patrimonio Edilizio Esistente</i>	SCHEDA EDIFICIO N° 434	U.T.O.E. 7.1
---	----------------------------------	---------------------

<i>Individuazione:</i> Località Rocchetta n. 7-8-9	<i>Toponimo:</i> la Rocchetta
--	---

Data di rilevazione: **23 maggio 2000**

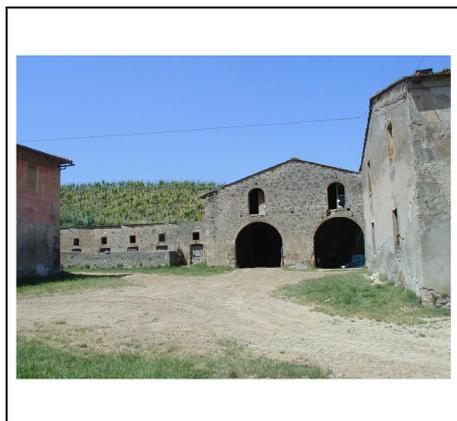
9. <i>Elementi di valore nell'area di pertinenza:</i> salita di accesso alla villa, alberi		
10. <i>Descrizione degli edifici secondari:</i> nella parte bassa (quasi tutti di epoca successiva al 1825): una colonica di colore rosa con cornici dipinte, un'altra simile con aperture ovali, una con scala esterna, un annesso agricolo con archi ed arconi in mattoni; garage recente in pietra accanto alla villa

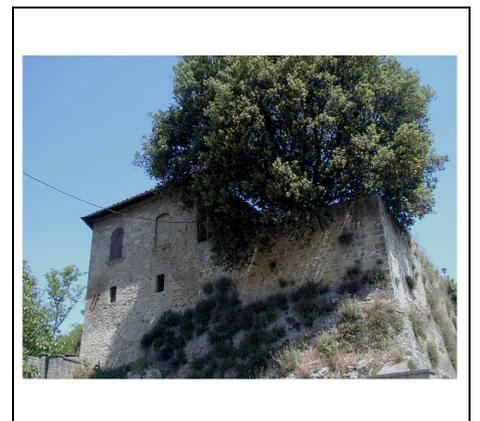
La villa-fortezza ha subito un restauro un po' pesante nel 1968. Resta comunque riconoscibile la tipologia ed alcuni elementi di valore. Gli altri edifici secondari presentano caratteri di notevole valore ambientale e tipologico. Da tutelare integralmente. Gruppo A.2
