COMUNE DI POGGIBONSI <i>Rilevazione del Patrimonio Edilizio Esistente</i>	SCHEDA EDIFICIO N° 459	U.T.O.E. 5.2
---	----------------------------------	---------------------

<i>Individuazione:</i> Località Campostaggia n. 9 - 10	<i>Toponimo:</i> il Castagno
--	--

Data di rilevazione: **23 maggio 2000**

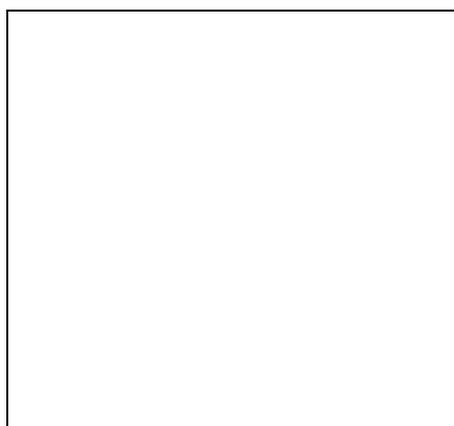
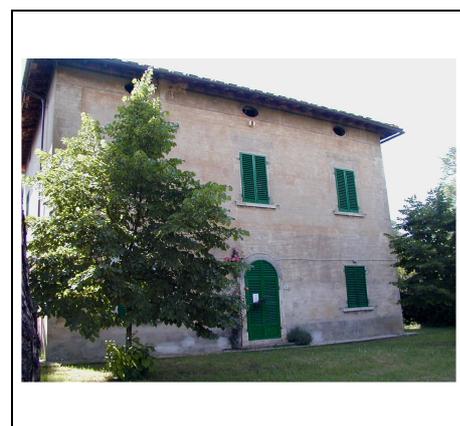
DOCUMENTAZIONE FOTOGRAFICA

1. *Rapporto con l'intorno ambientale e posizione:* **situato a mezza costa, circondato da alberi**

Impianto tipologico e planovolumetrico: **villino**

4. *Elementi architettonici o tipologici di valore:* **finestrini circolari, decorazioni pittoriche sotto gronda, regolarità del volume e delle forature**

6. <i>Modifiche e manomissioni evidenti:</i>	<i>dell'impianto originario:</i>	<i>dei materiali di finitura:</i>
	una forature

7. *Stato di conservazione:* **buono**

10. *Descrizione degli edifici secondari:* **un piccolo annesso, un annesso agricolo con archi in mattoni**

L'edificio presenta elementi architettonici e decorativi di qualche valore. Da conservare in particolare la facciata. Gruppo B.2
