<b>COMUNE DI POGGIBONSI</b> <i>Rilevazione del Patrimonio Edilizio Esistente</i>	<b>SCHEDA EDIFICIO</b> N° 516	<b>U.T.O.E. 7.1</b>
---	----------------------------------	---------------------

Individuazione: <b>Località Orneto s. n.</b>	Toponimo:
---	-----------

Data di rilevazione: **2 giugno 2000**

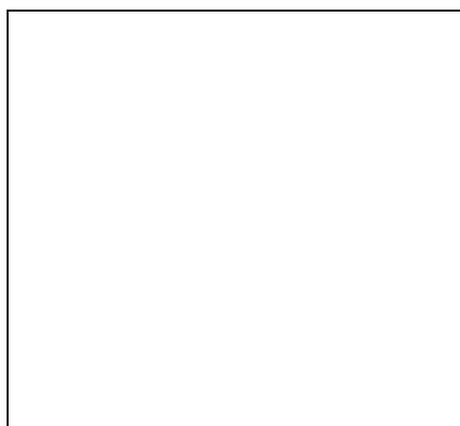
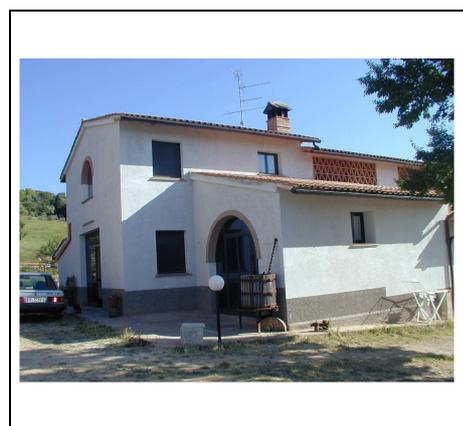
### DOCUMENTAZIONE FOTOGRAFICA

4. Elementi architettonici o tipologici di valore: **grigliati in laterizio, archi in mattoni**

5. Materiali prevalenti:	paramenti esterni: <b>intonaco</b>	finiture: <b>non tutti tradizionali</b>
--------------------------	---------------------------------------	--

6. Modifiche e manomissioni evidenti:	dell'impianto originario: <b>forature</b>	dei materiali di finitura: <b>tetto e copertura, infissi</b>
---------------------------------------	--	---

7. Stato di conservazione: **buono**

**La ristrutturazione ha mantenuto solo in parte gli elementi tipologici tradizionali. Può mantenere l'attuale aspetto esterno. Gruppo E.2**
