COMUNE DI POGGIBONSI <i>Rilevazione del Patrimonio Edilizio Esistente</i>	SCHEDA EDIFICIO N° 8	U.T.O.E. 1.1
---	--------------------------------	---------------------

<i>Individuazione:</i> Località Case San Martino n. 7	<i>Toponimo:</i> Podere Casotto
---	---

Data di rilevazione: **30 novembre 1999**

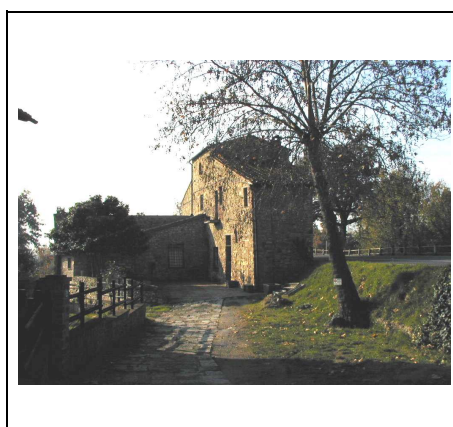
lato nord

L'edificio è stato completamente ristrutturato e non possiede elementi di pregio. I paramenti murari presentano rilievi troppo evidenti, tipo "finto rustico". Da conservare l'impianto generale. Gruppo E.2
