COMUNE DI POGGIBONSI <i>Rilevazione del Patrimonio Edilizio Esistente</i>	SCHEDA EDIFICIO N° 108	U.T.O.E. 1.2
---	----------------------------------	---------------------

Individuazione:
Località Sornano s. n.

Data di rilevazione: **7 febbraio 2000**

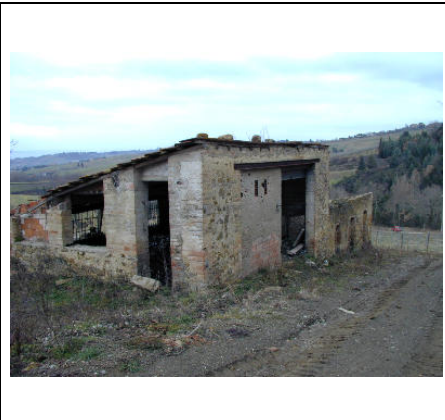
10. Descrizione degli edifici secondari: **un annesso a un piano semidistrutto senza elementi di valore**

annesso

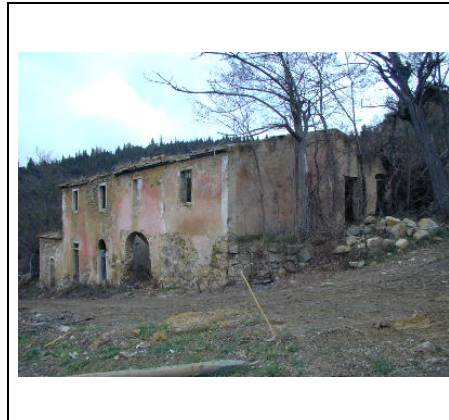
4. Elementi architettonici o tipologici di valore: **posizione, colore rosa dell'intonaco, arconi**

7. Stato di conservazione: **semidistrutto, tetto completamente crollato**

edificio principale

L'edificio, pur non presentando caratteri di particolare pregio, è da conservare nel suo impianto e nel suo rapporto con l'ambiente. Un elemento particolare da conservare è la colorazione rosa dell'intonaco. Per il suo recupero è ammissibile l'uso di tecnologie anche non tradizionali. Gruppo D

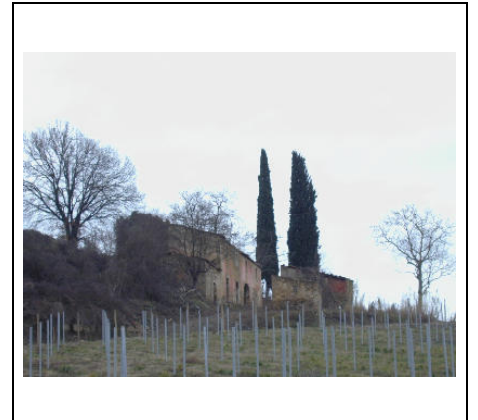
1. Rapporto con l'intorno ambientale e posizione: **situato in collina, due cipressi segnaletici, circondato da vigne**

veduta generale
