COMUNE DI POGGIBONSI <i>Rilevazione del Patrimonio Edilizio Esistente</i>	SCHEDA EDIFICIO N° 63	
---	---------------------------------	--

<i>Individuazione:</i> Località le Fonti s. n.	<i>Toponimo:</i> Casanuova
--	--------------------------------------

Data di rilevazione: **13 dicembre 1999**

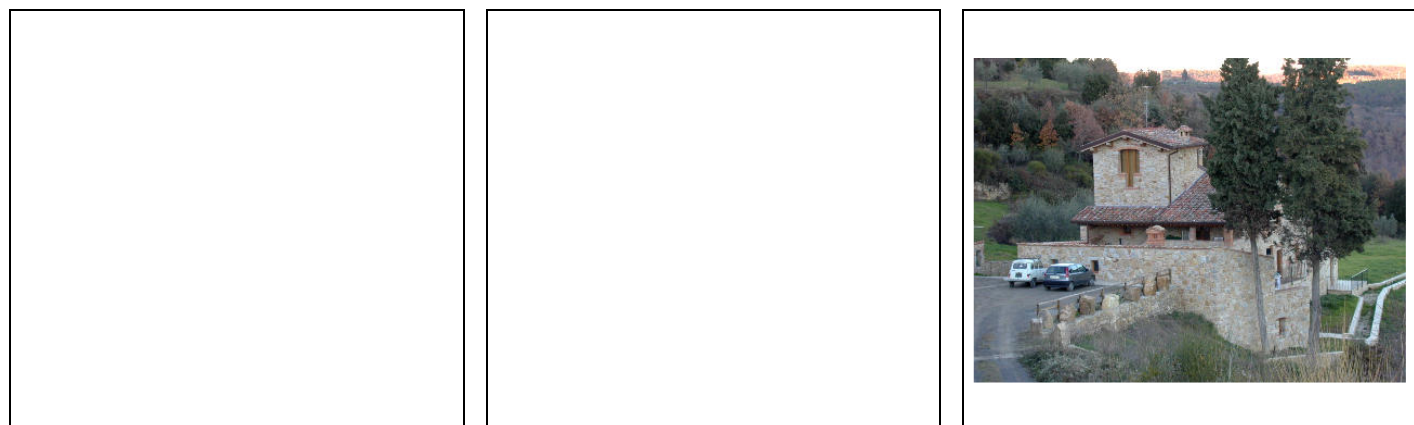
DOCUMENTAZIONE FOTOGRAFICA

2. *Impianto tipologico e planovolumetrico:* **casa colonica con colombaia e scala esterna**

5. <i>Materiali prevalenti:</i>	<i>paramenti esterni:</i> pietra a vista	<i>finiture:</i> materiali tradizionali, laterizio
---------------------------------	--	--

6. <i>Modifiche e manomissioni evidenti:</i>	<i>dell'impianto originario:</i> forature, tettoie	<i>dei materiali di finitura:</i>
--	--	-----------------------------------

7. *Stato di conservazione:* **buono**

10. *Descrizione degli edifici secondari:* **annesso che delimita l'aia, probabilmente ricostruito**

La ristrutturazione ha conservato i caratteri tradizionali, calcando un po' troppo sull'aspetto "finto rustico". Gli edifici vanno conservati solo nei loro valori di insieme e nella articolazione dei volumi, ben inseriti nell'ambiente. Gruppo E.2
